# Zustand der Autobahnbrücke über die Lesum im Zuge der A 27 in Fahrtrichtung Walsrode BW 40

## Lage der Lesumbrücke

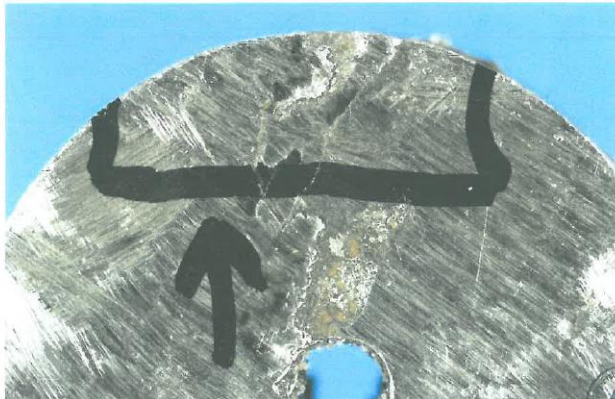
Risse und Mulden auf der geschliffenen Fläche von Scheibe 2

- Sofortiger Einstieg in die Planung für einen Brückenneubau
- Vertiefende Materialprüfungen an allen Hauptträgern
